# AVISO DE SEGURANÇA IMPORTANTE

## BLACK+DECKER® 18V Leme/Cultivador Sem Fio

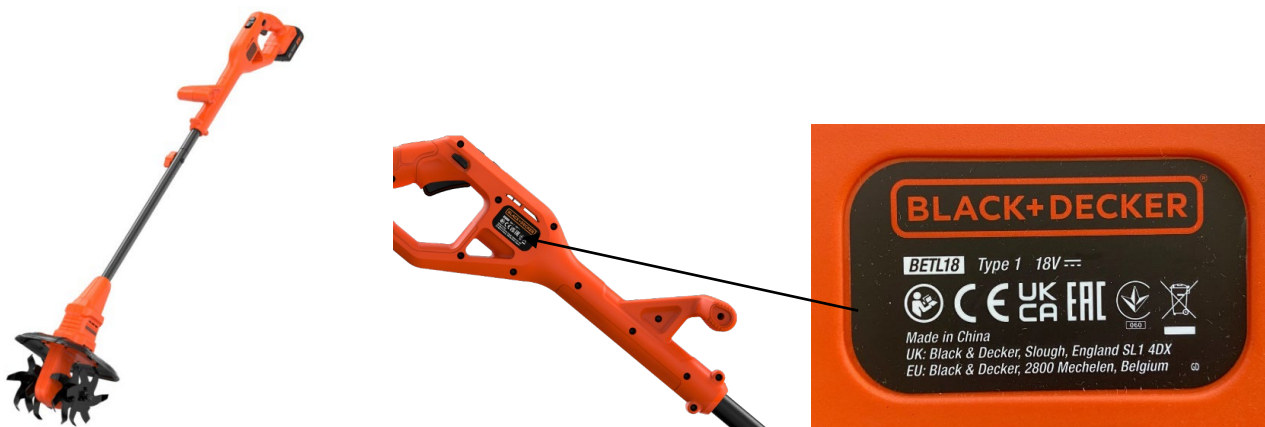
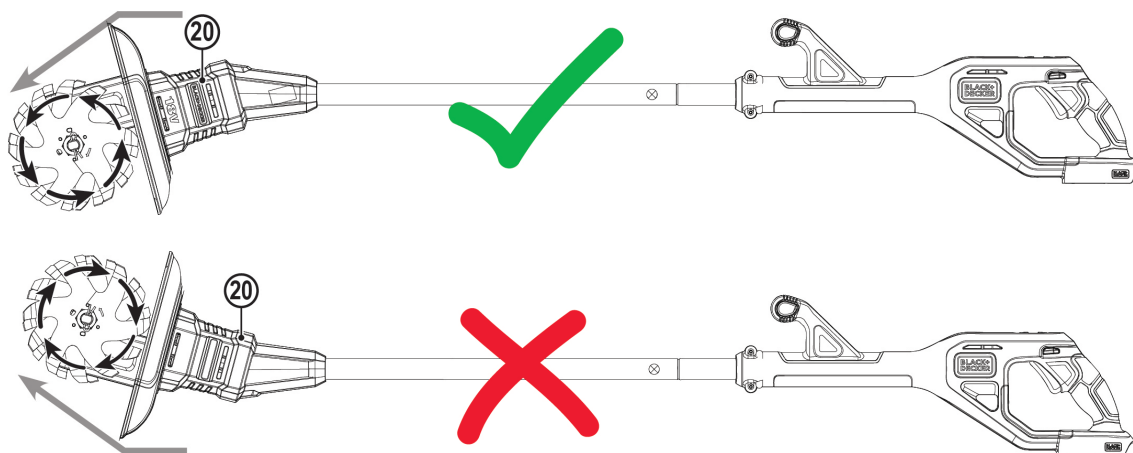
O número do modelo "BETL18" está localizado na parte inferior da alça superior dos Cultivadores/Cultivadores afetados. Os Motocultivadores/Cultivadores são laranja e pretos e têm a marca **BLACK+DECKER**® rotulada na alça e na parte inferior do Timão/Cultivador. Se você não tiver certeza se o seu motocultivador é afetado por este aviso de segurança, ou apenas deseja garantir que ele seja montado corretamente, por favor, view/baixe as instruções de montagem atualizadas para garantir que sua unidade esteja montada corretamente.

Se o seu Leme/Cultivador for afetado, PARE DE USÁ-LO e

1. Clique [aqui](#), ou
  2. Digitalize o código QR, ou
  3. Ligue para +351.210206231
- para obter as instruções de montagem atualizadas.
