AVISO IMPORTANTE DE SEGURIDAD

BLACK+DECKER® Cultivador sin cable 18V

Este aviso de seguridad se aplica a los modelos **BETL18B-XJ**, **BETL1820L-QW** y **BETL1820L-GB** de **BLACK+DECKER®**.

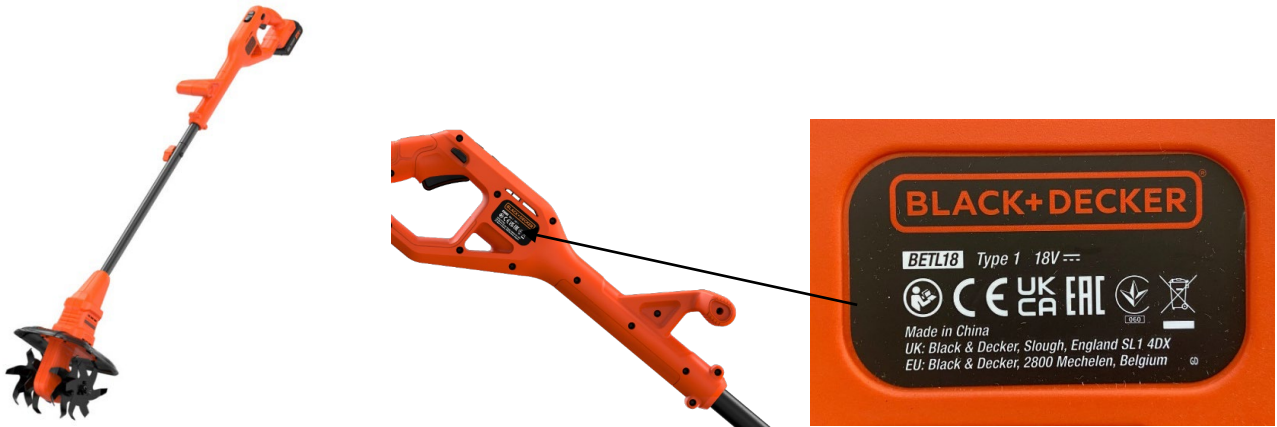
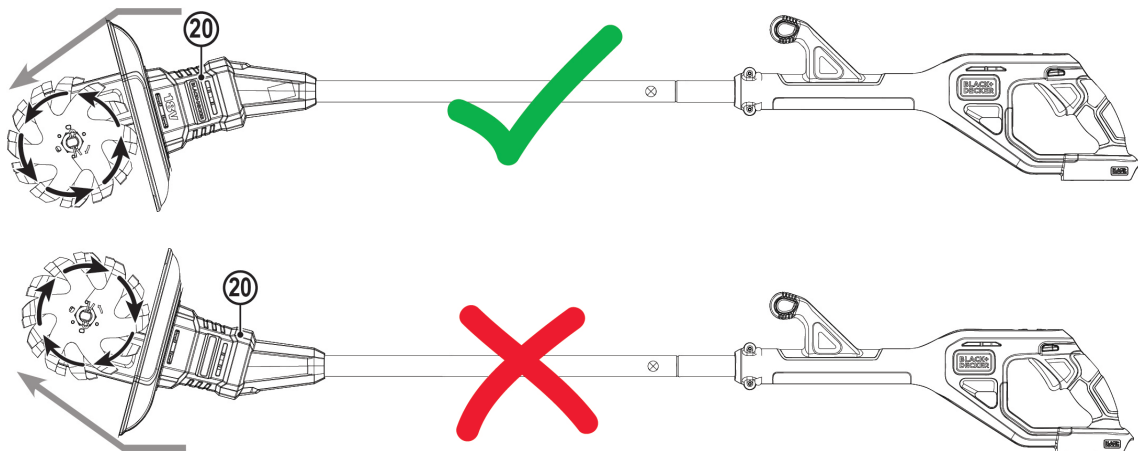
BLACK+DECKER® ha determinado que las instrucciones de montaje incluidas originalmente con el producto pueden hacer que algunos consumidores coloquen la parte inferior del Motocultor/Cultivador al revés. Un montaje incorrecto puede hacer que las cuchillas del motocultor giren hacia el usuario, con el consiguiente riesgo de laceración.

El número de modelo "BETL18" se encuentra en la parte inferior del mango superior de los cultivadores afectados. Los cultivadores son de color naranja y negro y llevan la marca **BLACK+DECKER®** en el mango y en la parte inferior del cultivador. Si no está seguro de si su cultivador está afectado por este aviso de seguridad, o simplemente quiere asegurarse de que está correctamente montado, consulte/descargue las instrucciones de montaje actualizadas para asegurarse de que su unidad está correctamente montada.

Si su motocultor está afectado, **DEJE DE UTILIZARLO** y

1. Haga clic [aquí](#), o
 2. Escanear el código QR, o
 3. Llame al +34.932201806
- para obtener las instrucciones de montaje actualizadas.
